# 学習院 戸山キャンパス4B館

## 戸山キャンパス4B館 建築概要

名称: 学習院女子大学4号館・学習院女子中・高等科B館(旧 近衛騎兵連隊兵舎)  
 建築年代: 着工 1911(明治44)年5月, 部分完成 1912(明治45)年4月  
 竣工 1913(大正2)年3月  
 設計監督: 陸軍省近衛師団経理局, 工事請負: 堀川利尚(土木用達組)  
 構造: 煉瓦造及び鉄筋コンクリート造, 2階建, 寄棟屋根, 正面南面

## 耐震改修前の4B館 (2019年9月撮影)

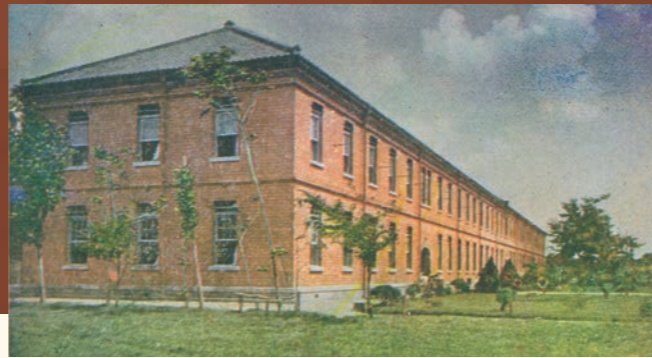
近衛騎兵連隊時代の兵舎の絵はがき

1918(大正7)年以降に作成された絵はがき。当初の建物は瓦葺きで、外観は煉瓦壁のみでした。

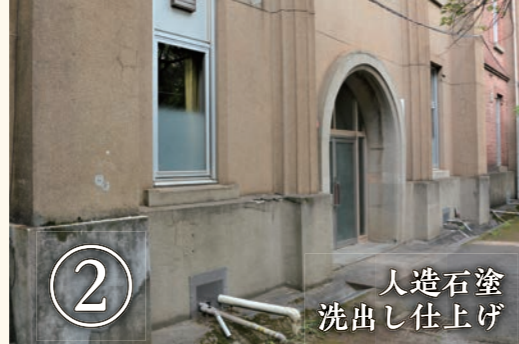
②

人造石塗  
洗出し仕上げ

▲外壁面のうち、腰周り、柱形、軒周り、南側アーチ入口周りは人造石塗洗出し仕上げが施されている。仕上げの色調は2種類を使い分け、柱形や軒廻りなどの壁面は、煉瓦壁の色調に合わせて黄褐色の骨材(砂の粒)が用いられている。

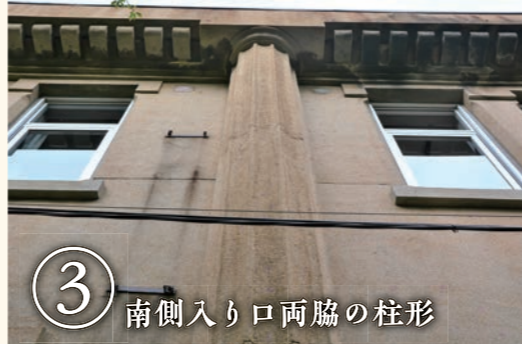
③

南側入り口両脇の柱形

▲フルーティング(溝彫)を施した円柱型。軒の下にはデンティル(歯型装飾)が施されている。どちらも古代ギリシャ神殿建築にみられる特徴。

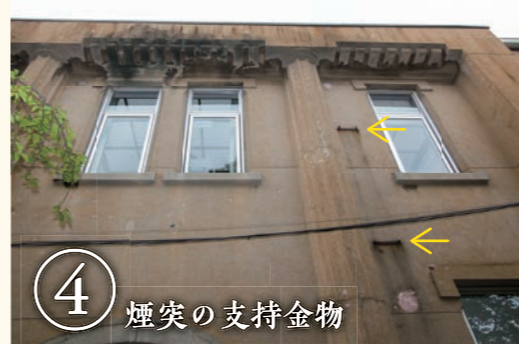
④

煙突の支持金物

▲兵舎時代のストーブの煙突は現存しないが、支持金物が壁面や軒蛇腹の各所に残されている。

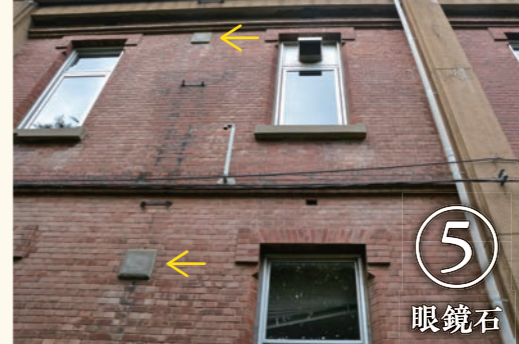
⑤

眼鏡石

▲ストーブの鉄製煙突が壁を貫通する部分に配置する石である。円形の穴が施されているため、通常「眼鏡(めがね)石」と呼ばれる。窓と窓の間の各所に1~2個配置されており、兵舎時代のストーブの位置がわかる。

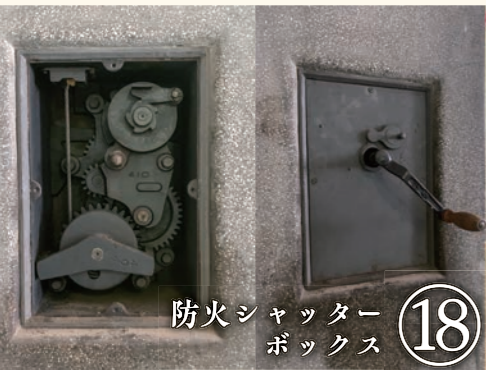
⑱

防火シャッター  
ボックス

▲鈴木式シャッターのボックス内部。火災時にサムピースを操作することでシャッターが自動的に降下する仕組みになっている。解放させる時は専用の巻揚レバーハンドルを使う。

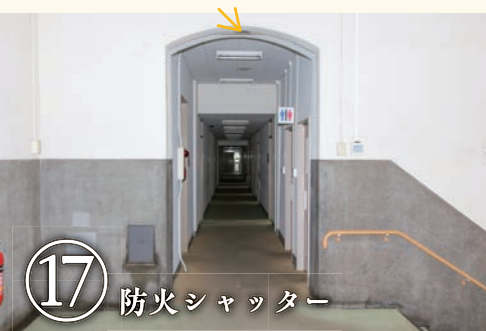
⑰ 防火シャッター

▲西側の階段と廊下の境に鋼製の防火シャッターが1階と2階にある。関東大震災後に広く普及したもので、その時期に設置されたものと思われる。

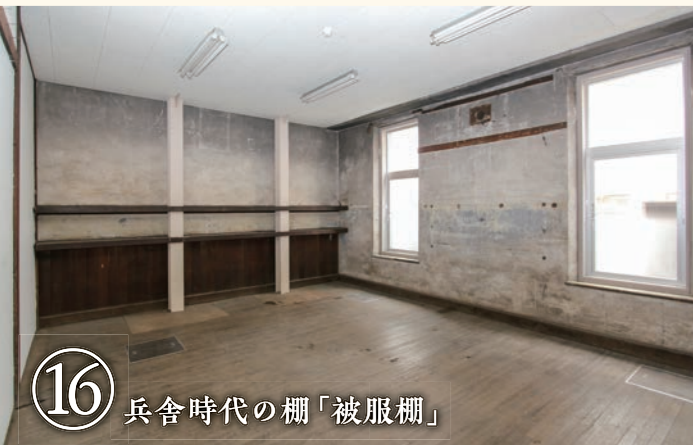
⑯ 兵舎時代の棚「被服棚」

▲板張りの床とともに、兵士個人の衣服や生活用品を仕舞っておくための2段の棚が残っている(写真奥)。棚の下には靴や手拭いを掛けるための折釘も残存している。壁には木釘やストーブの煙突用の穴の痕も残る。

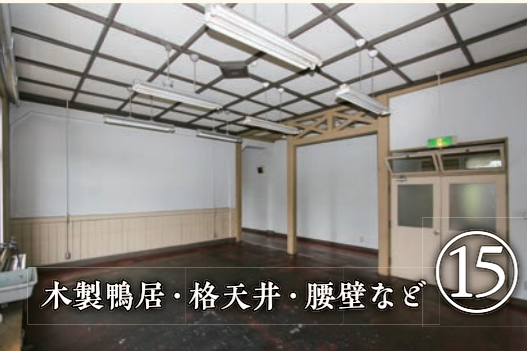
⑮

▼兵舎の出入口は扉がなく、柱と柱の間に鴨居を付けるデザインだった。その上に束を立て、さらに筋違を設けるものであった。格天井や腰壁も兵舎時代から残るインテリアである。

木製鴨居・格天井・腰壁など

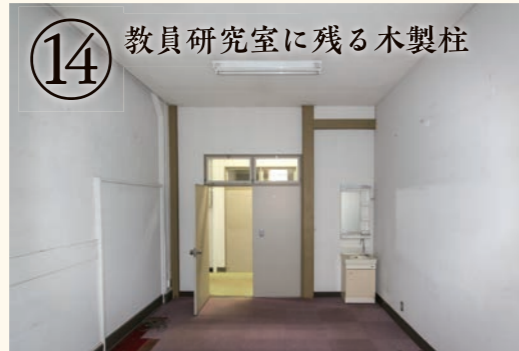
⑭ 教員研究室に残る木製柱

▼兵舎時代の兵室を戦後に教室や研究室として使用する際に、兵室の入り口に設置されていた柱や鴨居は壁に埋め込まれ、現在も多くの部屋に残っている。

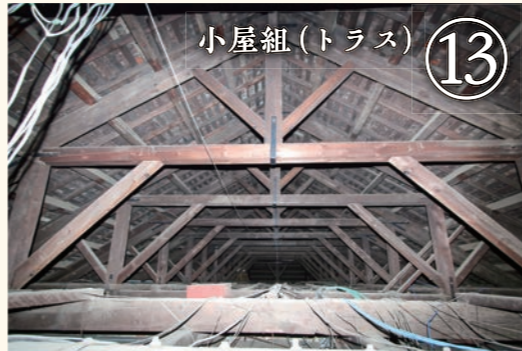
⑬

小屋組(トラス)

▼屋根はクイーンポストトラスとよばれる木製の対束小屋組を用いている。梁間7.2間(約12.5m)。

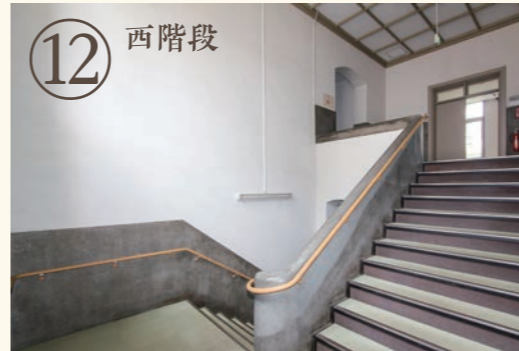
⑫ 西階段

▼踊り場から南方向の階段ホールを見る。腰壁や手すり壁には人造石塗り研ぎ出し仕上げが施されている。

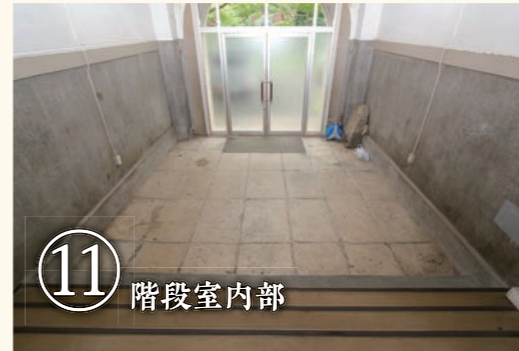
⑪ 階段室内部

▼明治時代以来の当初の石張りの床は、西側・東側の両方の階段室1階に残っている。

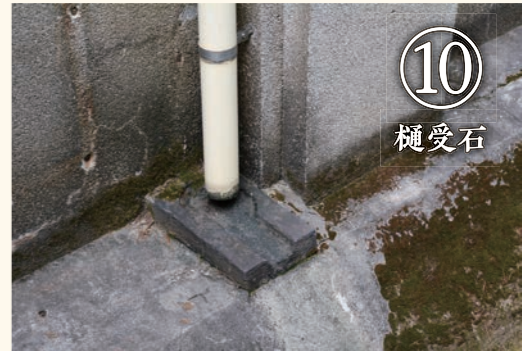
⑩

樋受石

▼樋柱は後の改修によって塩ビ管としているが、樋柱の下部には、当初の樋受石が残存している。

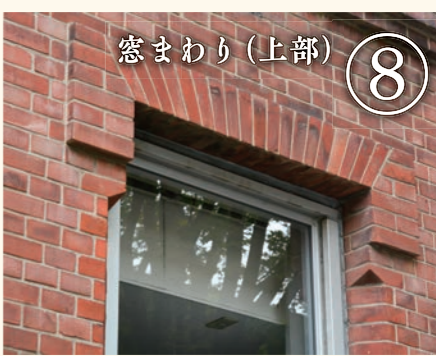
⑧

▶1階・2階の窓は、上部を煉瓦のフラットアーチとして底形を設けている。開口部の両側は隅切(45度)型の役物煉瓦を用いて、室内への採光効果を高めている。

窓まわり(上部)

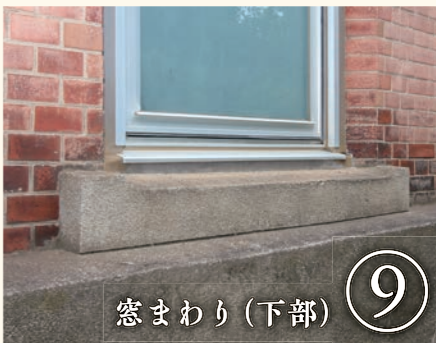
⑨

▶1階・2階の窓すべての窓に石製の窓台が付けられているが、風化欠損等の補修のためにセメントモルタル塗りを施している。

窓まわり(下部)
